ESTUDO DE CASO

AVALIAÇÃO PARA DESTINAÇÃO DO SEDIMENTO DRAGADO DA LAGOA DA PAMPULHA EM BELO HORIZONTE/MG

ANA CLÁUDIA PINTO DABÉS GUIMARÃES
ALDÉRICO MARCHI

Porto Alegre/RS
Novembro/2015

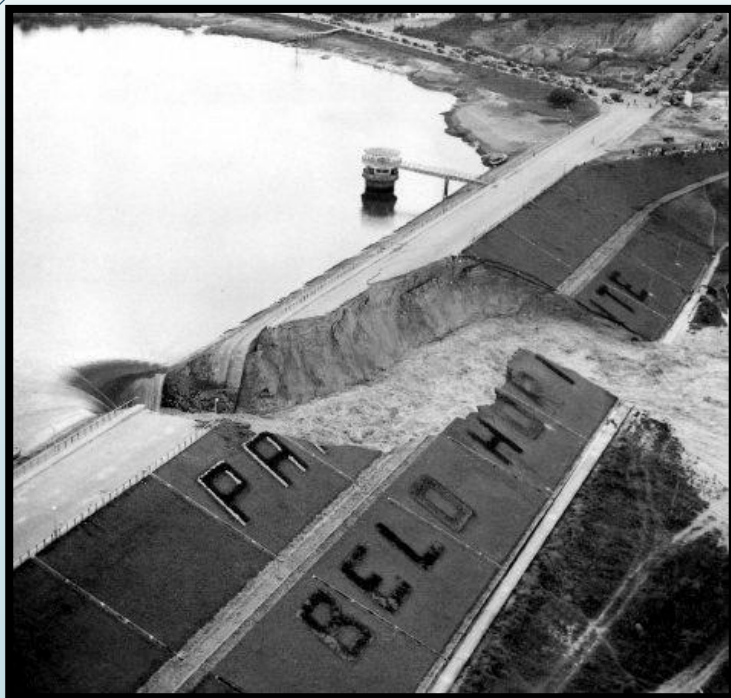
Figura 4 – Rompimento da barragem

Rompimento da barragem em abril de 1954

- Tem-se como razões teóricas do rompimento a erosão interna dos caminhos de percolação da água no corpo da barragem e o emperramento da comporta do vertedouro, não permitindo o alívio da pressão da água.

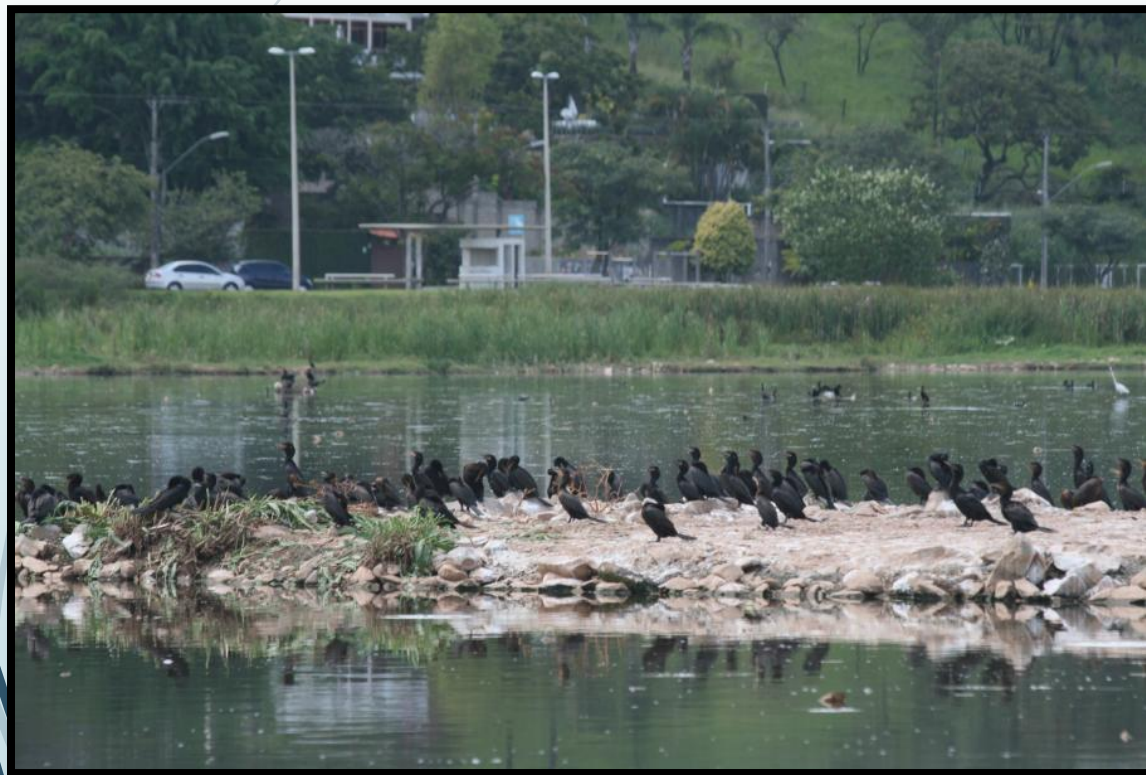
Figura 9 – Assoreamento na foz do córrego Ressaca/Sarandi

- ▶ Ocupação desordenada à montante da bacia;
- ▶ Surgimento de loteamentos clandestinos e conjuntos habitacionais;
- ▶ Ocupação das margens e áreas adjacentes à Lagoa e à bacia, resultando na diminuição da cobertura vegetal;
- ▶ Carreamento de materiais sólidos pelos córregos tributários, provenientes de locais erodidos pelas escavações para abertura de ruas e construções

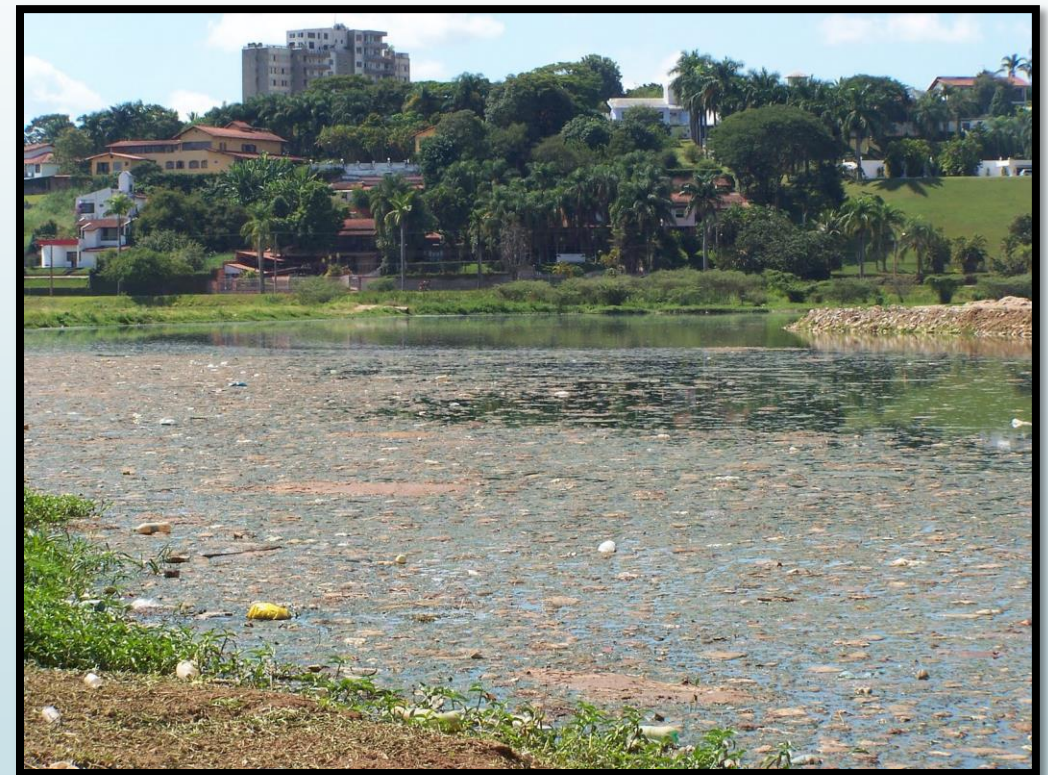
Figura 10 – Degradação ambiental na foz do córrego Ressaca/Sarandi

- ▶ Deterioração da qualidade da água
- ▶ Degradação do ambiente
- ▶ Biodiversidade reduzida
- ▶ Eutrofização

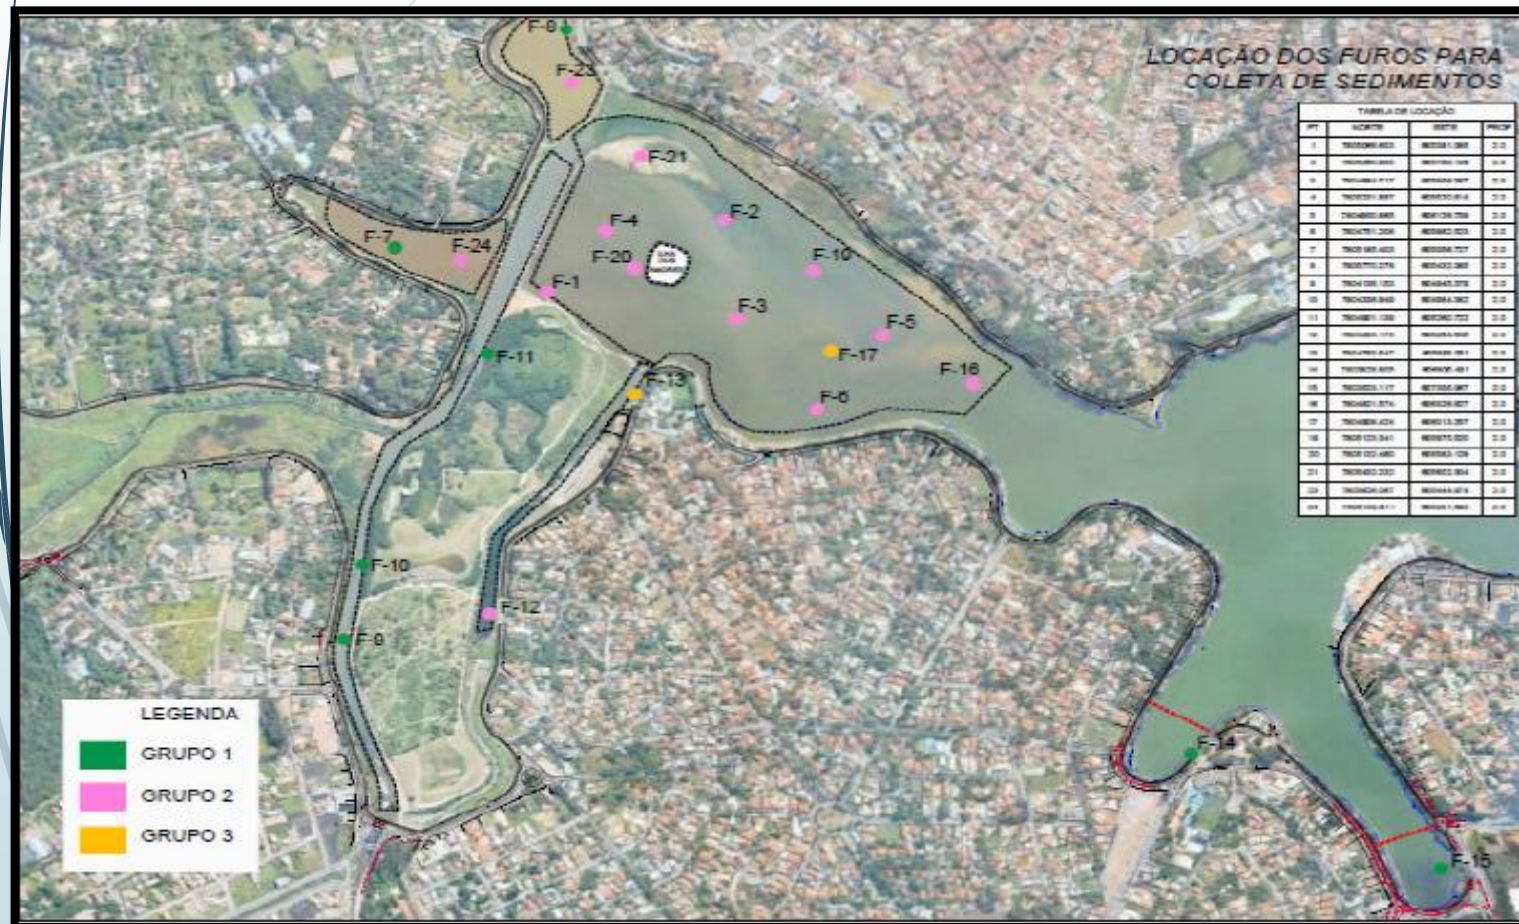
Figura 16 – Localização dos pontos de amostragem

- ▶ Coletadas 22 amostras identificadas como F-01 a F-17, F-19 a F-21, F-23 e F-24
- ▶ Análise de Compostos Orgânicos Voláteis (VOC), Compostos Orgânicos Semi-voláteis (SVOC) e Metais
- ▶ Avaliação de Risco à Saúde Humana (ARSH), para substâncias que apresentaram concentrações superiores aos valores de investigação residencial, porém, inferiores aos valores de investigação industrial.
 - ▶ Cálculo das Concentrações Máximas Admissíveis (CMA) para cada Substância Química de Interesse (SQI)

- Todas as substâncias analisadas (VOC, SVOC e Metais) indicaram concentrações abaixo dos valores de investigação residencial (Resolução CONAMA nº 420/09) em 20 das 22 amostras analisados.
- Amostra F-17 e F-13 apresentaram a seguinte anomalia:
