## **FISCALIZAÇÃO DO ABASTECIMENTO DE ÁGUA NA ZONA RURAL DE MUNICÍPIOS DO RIO GRANDE DO SUL**

## **WATER SUPPLY FISCALIZATION IN RURAL ZONE THE COUNTIES OF RIO GRANDE DO SUL**

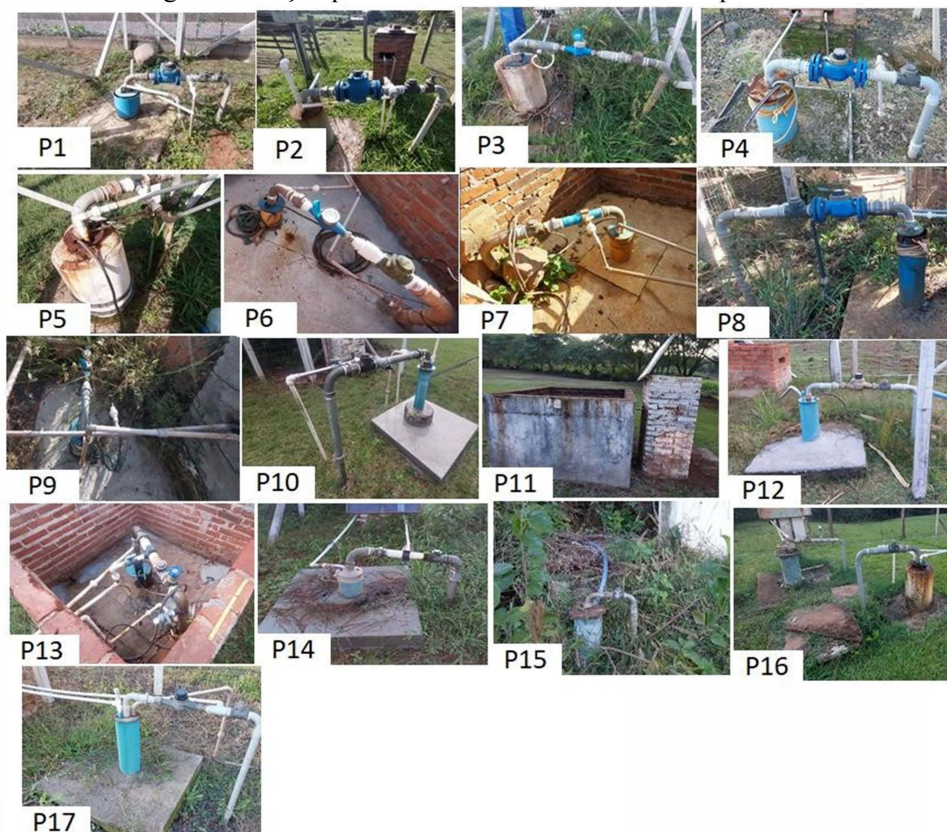
Figura 1- Poços presentes na área rural do município de Vera Cruz.

As condições dos poços fiscalizados presentes na zona rural do município podem ser observadas na Figura 1.

Os poços ficam localizados em áreas públicas e também em propriedades particulares em na zona rural de Vera Cruz. Nestes, verificou-se que alguns possuíam cercamento, porém outros não, possibilitando o acesso de pessoas não autorizadas e também de animais. Além disso, alguns tinham uma estrutura de concreto com tampa, a qual possibilita a proteção do poço.

Os locais fiscalizados, de modo geral, estavam com a vegetação aparada e com a limpeza adequada. Além disso, todos possuíam laje sanitária, a qual permite a proteção do poço contra as contaminações superficiais.

O tratamento da água dos poços é realizado por unidades de tratamento simplificadas, havendo uma instalada em cada poço. Estas são compostas basicamente de um recipiente, o qual contém pastilhas de cloro. Uma parcela da água captada pela bomba é encaminhada ao recipiente com cloro. Em seguida, a água clorada é recirculada para o poço por gravidade. Desta forma, a cloração do poço é feita por meio desta recirculação. A determinação da dosagem é feita com base na vazão, sendo que a partir do volume de água captado é definido o número de pastilhas de cloro necessário para o atendimento dos padrões de potabilidade da água. Destaca-se que a prestadora de serviço é responsável pelo monitoramento da qualidade da água dos poços.

Recomenda-se que sejam adotadas as medidas necessárias para impedir o acesso de animais na área dos poços, por meio de cercamento ou estruturas de concreto, especialmente, em áreas em que haja risco de contaminação. Além disso, ressalta-se a importância da presença da laje de proteção na estrutura dos poços, para minimizar o risco de contaminações superficial.

As áreas dos poços também devem ser mantidas em um mínimo estado de limpeza e conservação, para facilitar o acesso a este quando for necessário realizar a manutenção.

Destaca-se que é fundamental a adoção do tratamento por desinfecção por meio de soluções simplificadas em zonas rurais, como o exemplo, aplicado em Vera Cruz, para garantir a potabilidade da água e a saúde da população.

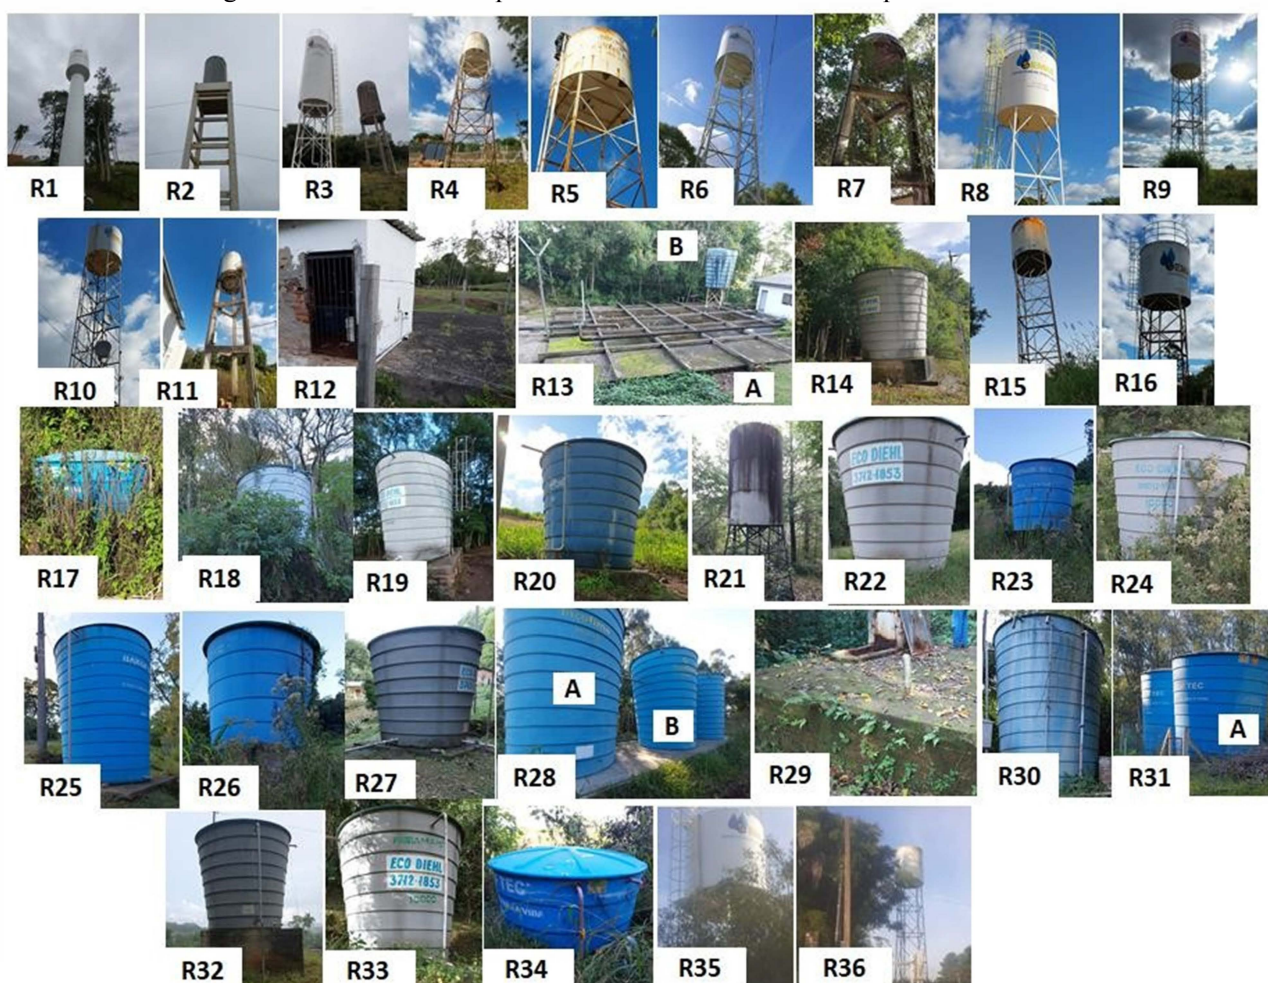
Figura 2 – Reservatórios presentes na área rural no município de Vera Cruz.

A água captada é armazenada e distribuída por meio de 36 reservatórios presentes na região. Destaca-se que alguns dos reservatórios também são utilizados para redução da pressão da rede, devido à diferença de cota entre as residências na área rural do município. Na Figura 2 é possível visualizar os reservatórios.

A água de todas as fontes também é destinada aos reservatórios de distribuição, os quais estão presentes na Figura 2.

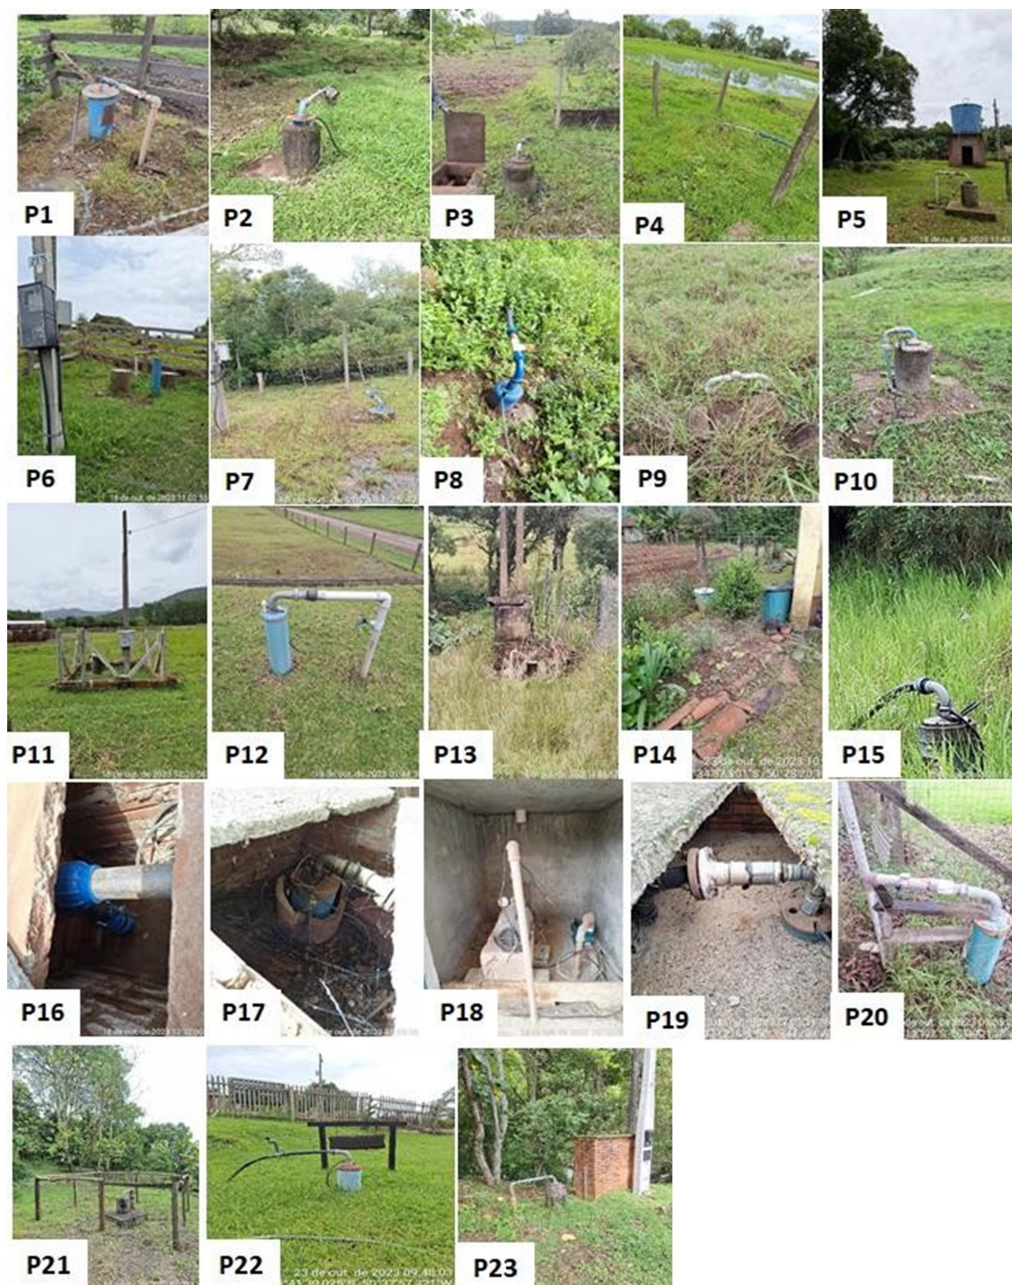
Figura 2 – Poços presentes no município de Rolante.

Os poços de modo geral não possuíam identificação e cercamento. Alguns destes apresentavam excesso de vegetação no entorno. Destaca-se que nem todos os poços tinham laje de proteção. Nos poços não havia nenhuma estrutura destinada ao tratamento da água captada.

Todos os poços fiscalizados pela equipe técnica em Rolante são monitorados semestralmente pelo Programa Vigiaágua. O programa de monitoramento avalia os seguintes parâmetros: Turbidez, E.coli, Coliformes Totais e Flúor. A comunidade de Alto Rolantinho realiza análises bacteriológicas de E.Coli e Coliformes Totais com regularidade a cada dois meses.

No cenário atual os poços existentes não atendem plenamente a legislação pertinente à potabilidade da água para consumo humano, sendo apenas parcialmente atendida, visto que não está sendo realizado o tratamento simplificado da água captada e não estão sendo realizadas todas as análises previstas na Portaria GM/MS nº 888/2021.

No caso de Rolante, destaca-se a necessidade da cobrança pela prestação do serviço pela Prefeitura Municipal, para que seja possível a realização das melhorias necessárias na captação e para adoção de estruturas de tratamento da água.
